## **Rastreabilidade de Equipamentos Mecânicos**

Relatório de estágio para a obtenção do grau de Mestre em  
Engenharia Mecânica – Especialização em Construção e Manutenção de  
Equipamentos Mecânicos

Chassis Brakes International Portugal

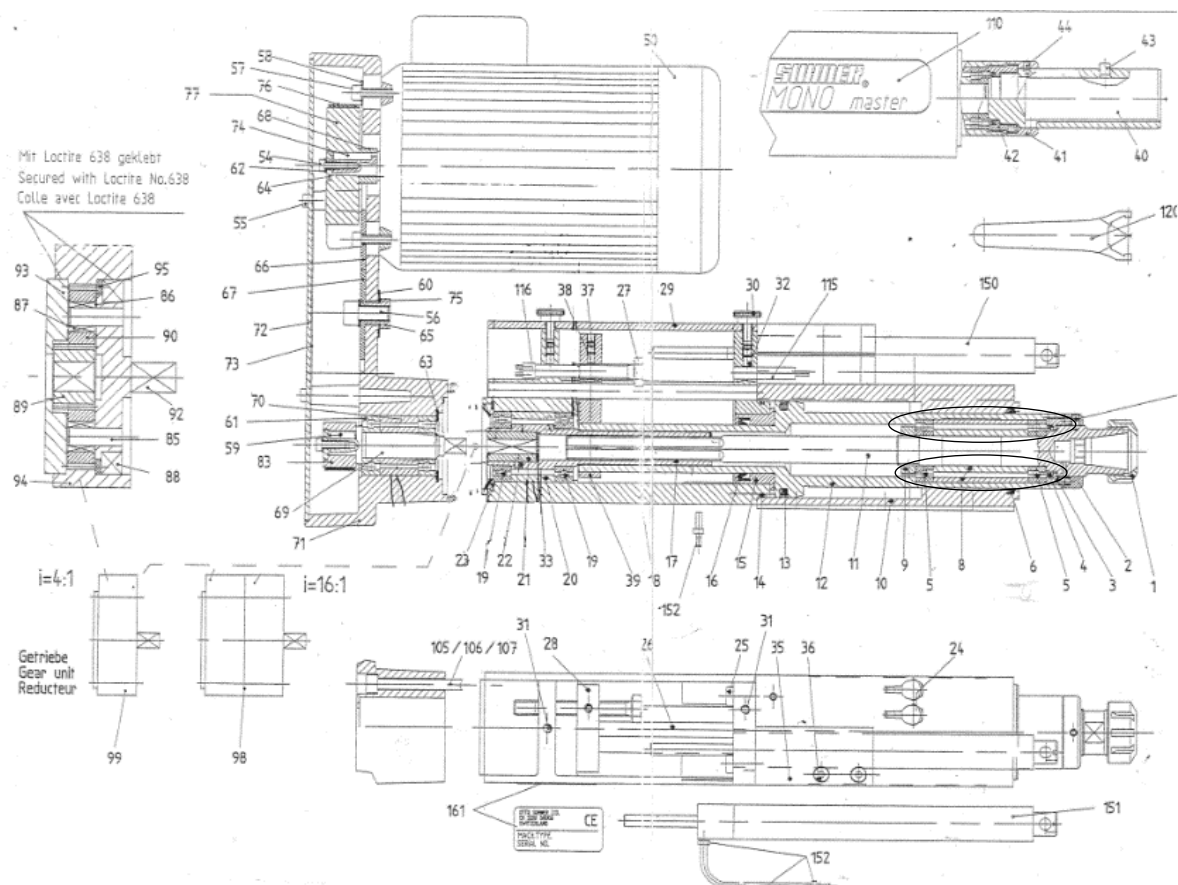
Figura 35 - Unidade com dois rolamentos

Este posto é constituído por quatro unidades. As duas unidades horizontais são responsáveis pela furação de 6.5 mm e só utilizam dois rolamentos, como mostra a Figura 36.

As duas unidades verticais, que são superiores, são responsáveis pela maquinação do picolete número 1 e são unidades de três rolamentos.

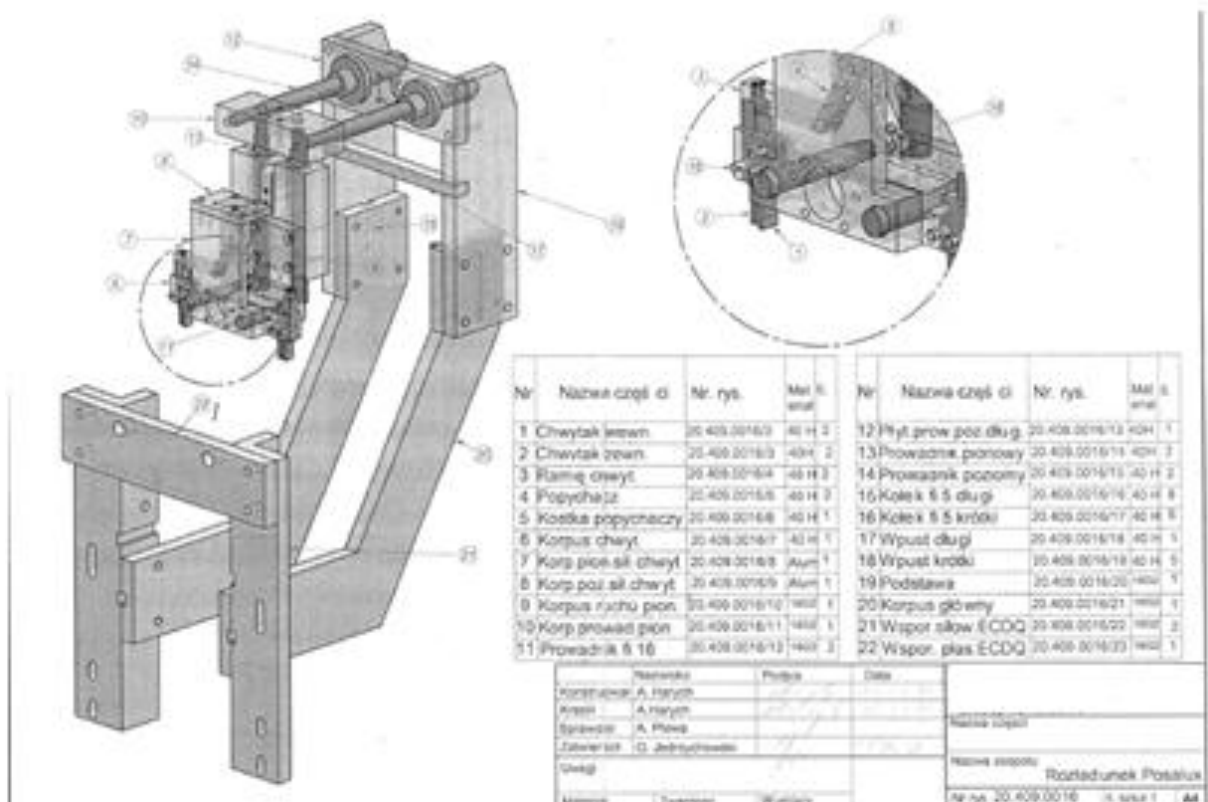
**Figura 36 - Componentes do posto de descarga**

O posto 8 é o posto de descarga, como demonstra a Figura 37, é composto por duas pinças que agarram cada uma, uma biela e por três cilindros que fazem os movimentos das pinças. As bielas são depois colocadas num transportador, feito de chapa quinada, que as conduz até uma corrente de metal que por sua vez as leva até ao contentor.

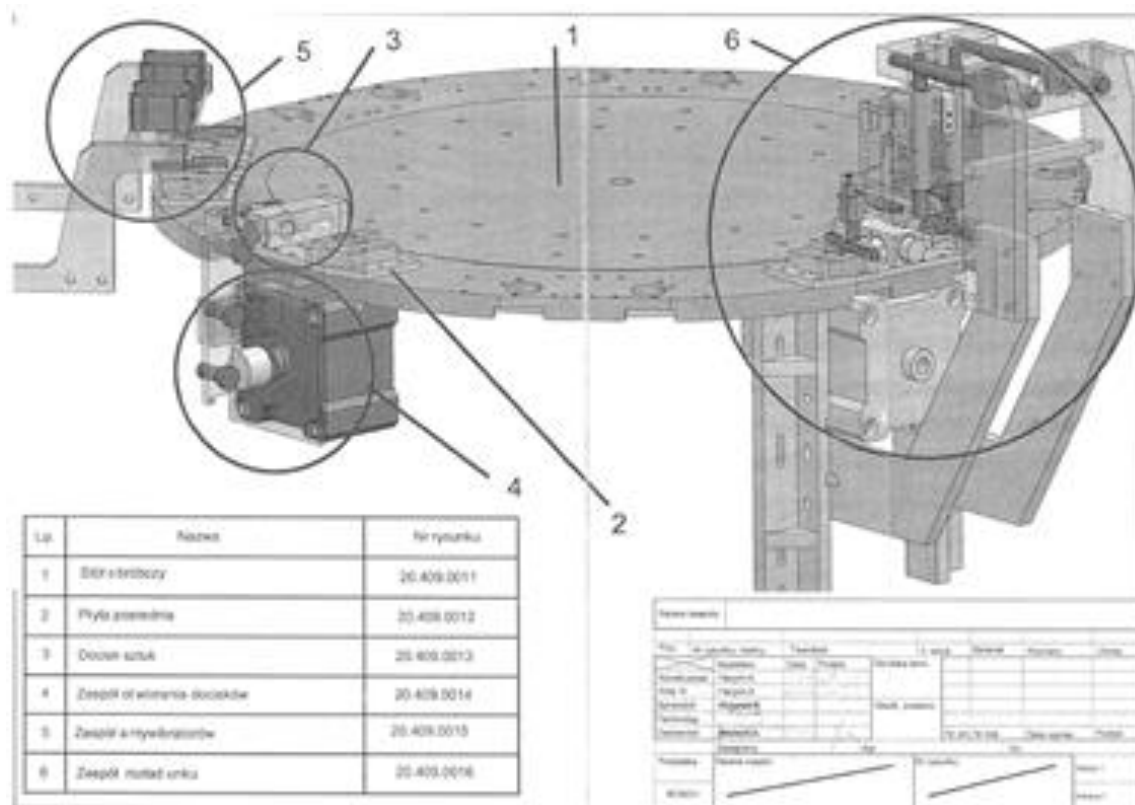
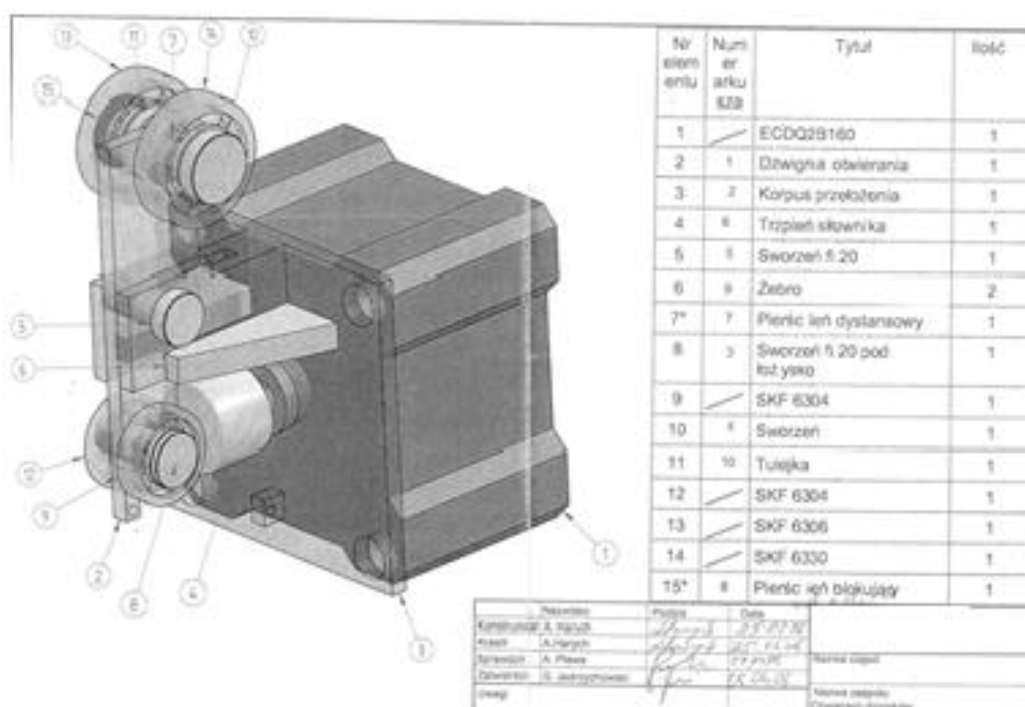
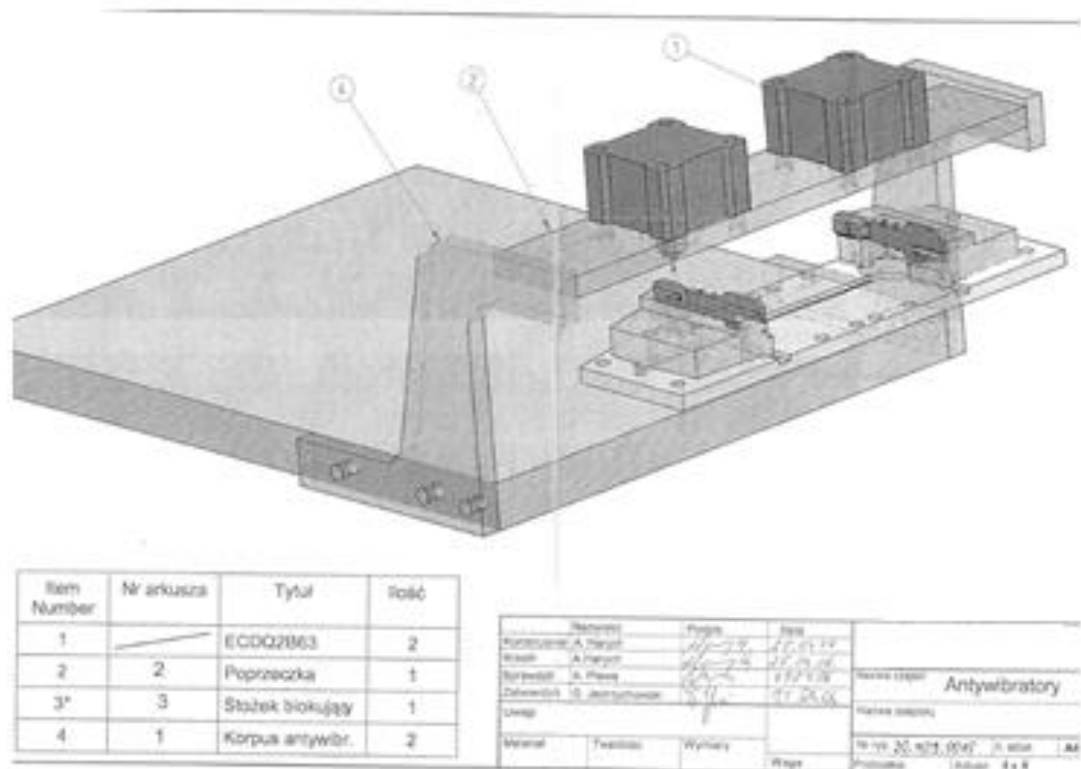
Figura 37 - Prato divisor

O prato divisor utilizado nesta máquina, representado na Figura 38, é bastante diferente dos utilizados nas máquinas anteriores, desde já, porque este prato divisor é pneumático. O prato divisor roda em cima de uma luva de ar que possibilita a rotação do mesmo com a ajuda de um motor que tem um redutor acoplado. Para saber a posição do prato para além de vários sensores existe também uma caixa de cames. Para libertar o ar da luva este prato divisor tem um libertador de pressão que é constituído por vários rolamentos e cilindros que ajudam também na indexação do prato divisor, assinalado com o número 3 na Figura 98. Para a correta indexação do prato divisor existe a indexação, representada na figura 41, que é composta por dois cilindros que fixam o prato divisor e também por vários sensores. Por último existe o anti vibratório, representado na Figura 40, que é composto por dois cilindros, que minimizam as vibrações que ocorrem durante a maquinação das bielas.

Figura 38 - Indexação

Figura 39 - Anti vibratório

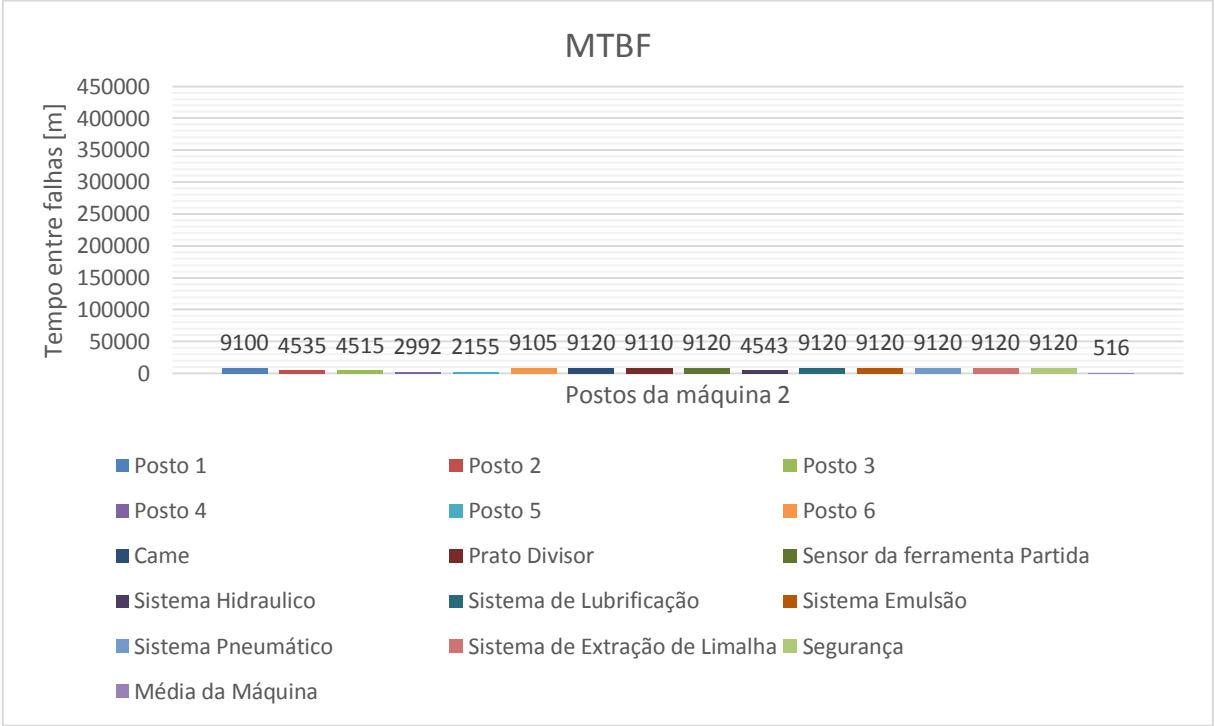
Figura 41 - Gráfico do MTBF da máquina 2 W14

Na penúltima folha do Excel apresenta-se um gráfico com os resultados do MTBF para uma melhor análise desses resultados, como mostra a Figura 42.

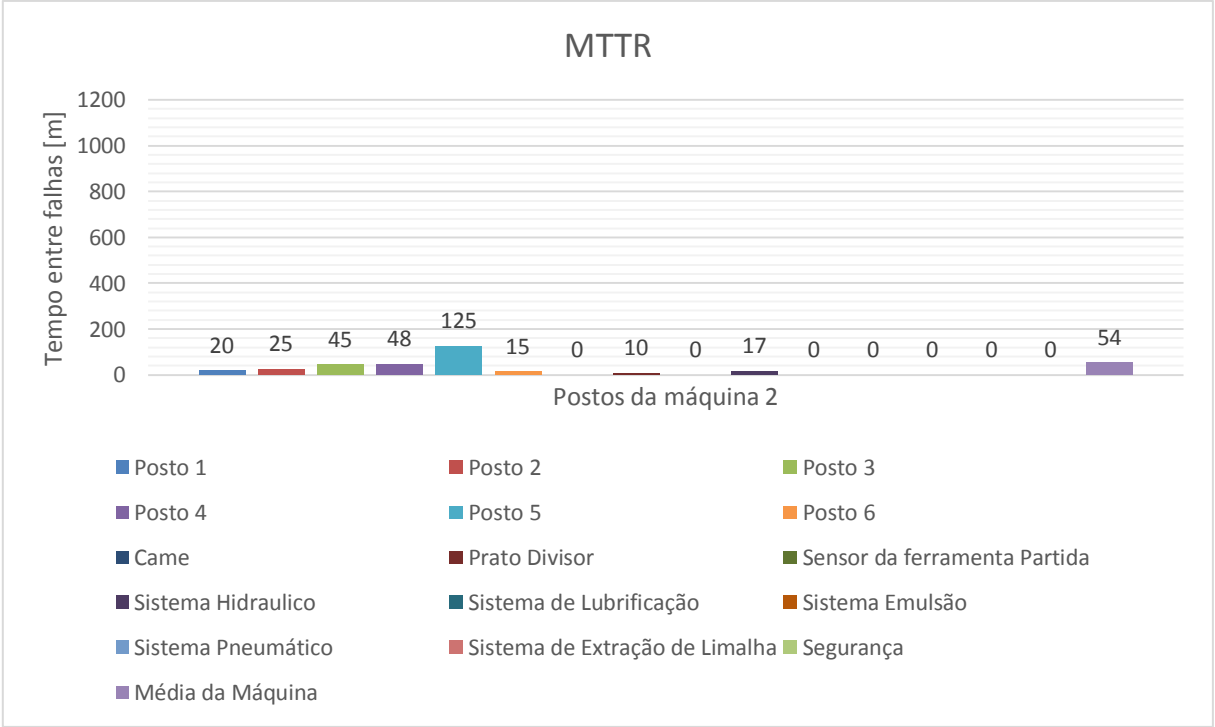
Figura 42 - Gráfico do MTTR da máquina 2 W14

A última folha também é um gráfico com os resultados da tabela, mas neste caso do MTTR, como mostra a Figura 43.

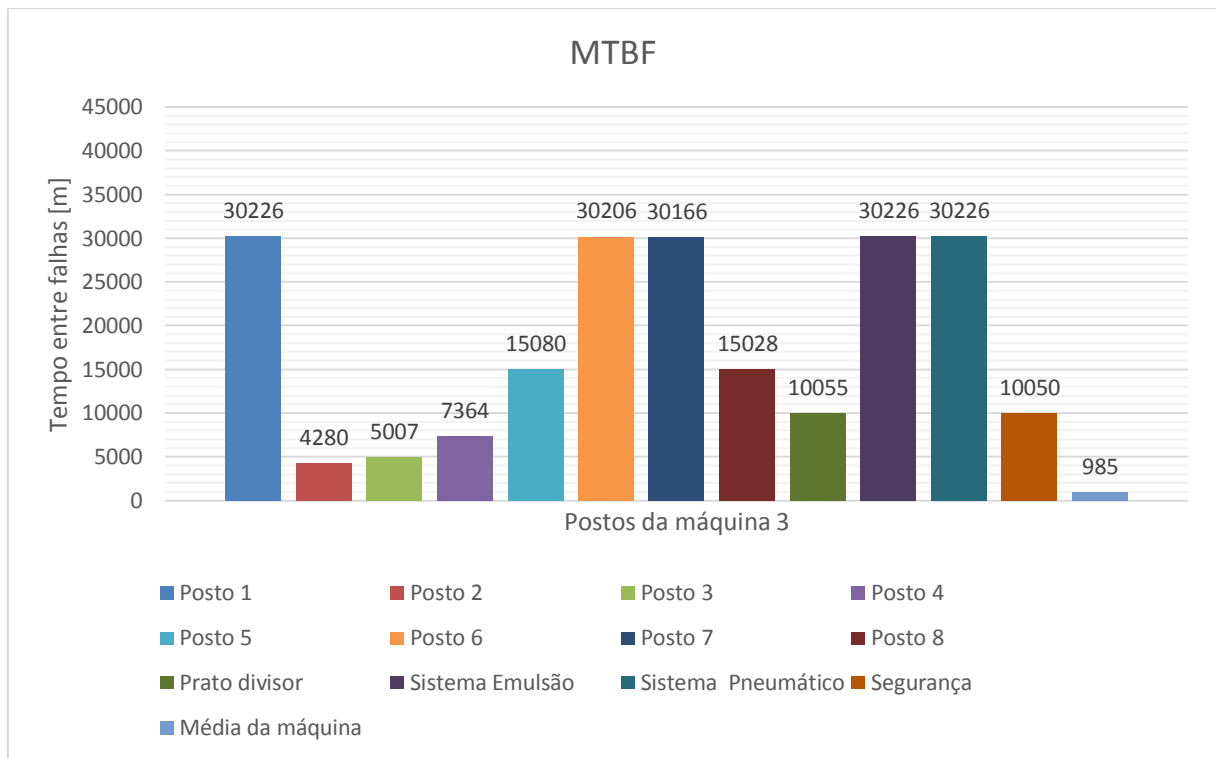
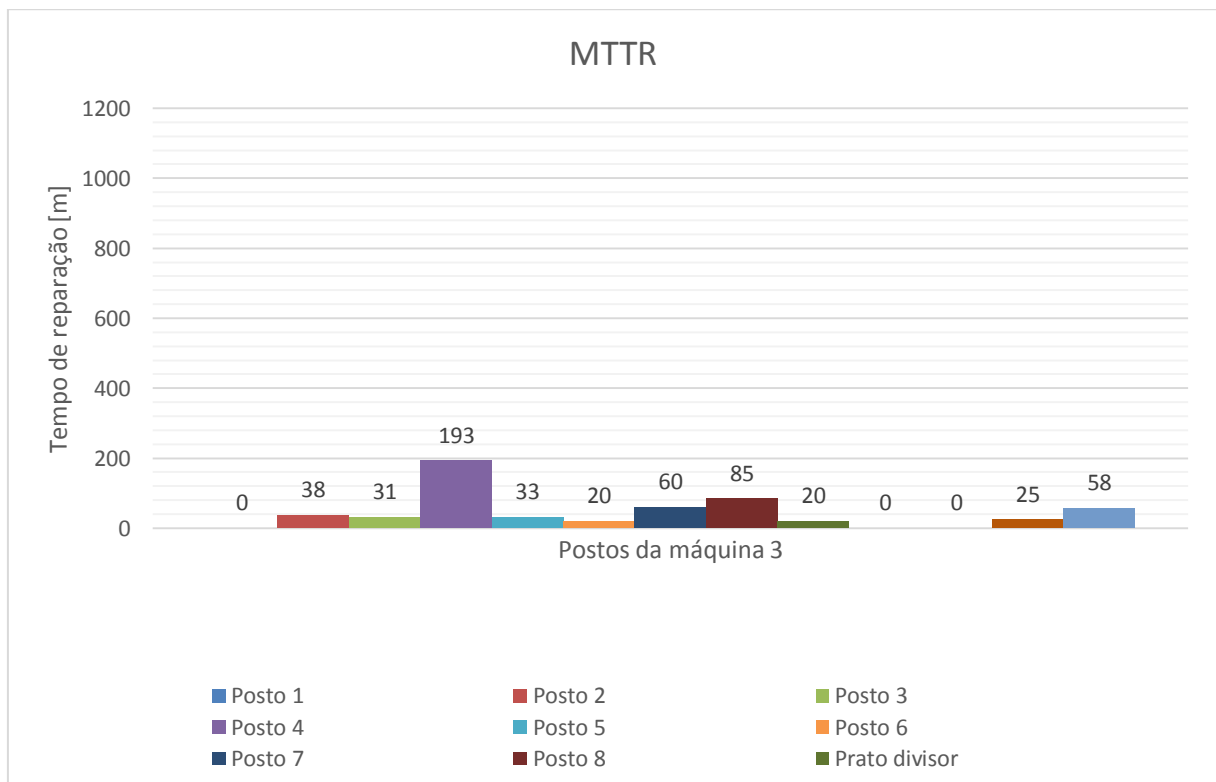
**Figura 43 - Gráfico do MTBF mensal da máquina 3, mês de Abril 2018**

A penúltima folha do Excel contém um gráfico do MTBF mensal, representado na Figura 44 e a última folha apresenta o gráfico do MTTR mensal, representado na Figura 45.

**Figura 44 - Gráfico do MTTR mensal da máquina 3, mês de Abril de 2018**

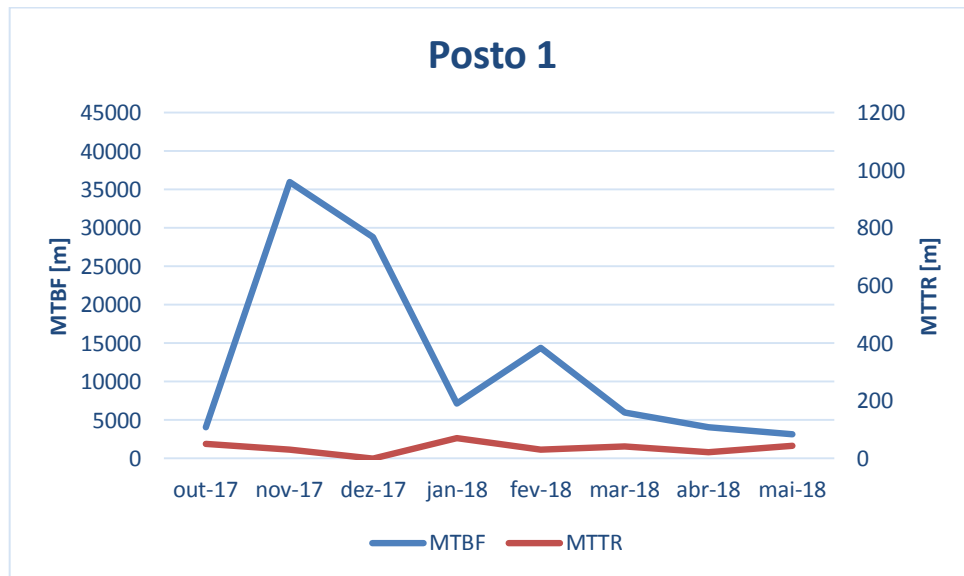
Figura 45 - Evolução do MTBF e MTTR do posto 1 da máquina 1

Ao longo do tempo neste posto observou-se uma tendência de agravamento do indicador MTBF, como se pode verificar na Figura 46. Os principais problemas deste posto devem-se ao mau funcionamento dos seus sensores.

Como se pode verificar na Figura 46, o indicador MTTR deste posto não apresenta nenhuma tendência flutuando no seu valor ao longo dos vários meses. Este facto deve-se principalmente à variabilidade da dificuldade de substituição e afinação dos diversos sensores que apresentavam falhas nos diferentes meses, também se deve à existência de outros problemas que por norma tinham um tempo de reparação bastante elevado, nomeadamente a retirada das folgas no carro e a substituição de cilindros pneumáticos. Para que estes problemas não tenham efeito nos indicadores deste posto aconselha-se a que a verificação do estado do carro e dos vários cilindros pneumáticos do posto seja incluída nas gamas de manutenção preventiva, assim quando se detetarem desgastes nestes componentes podem

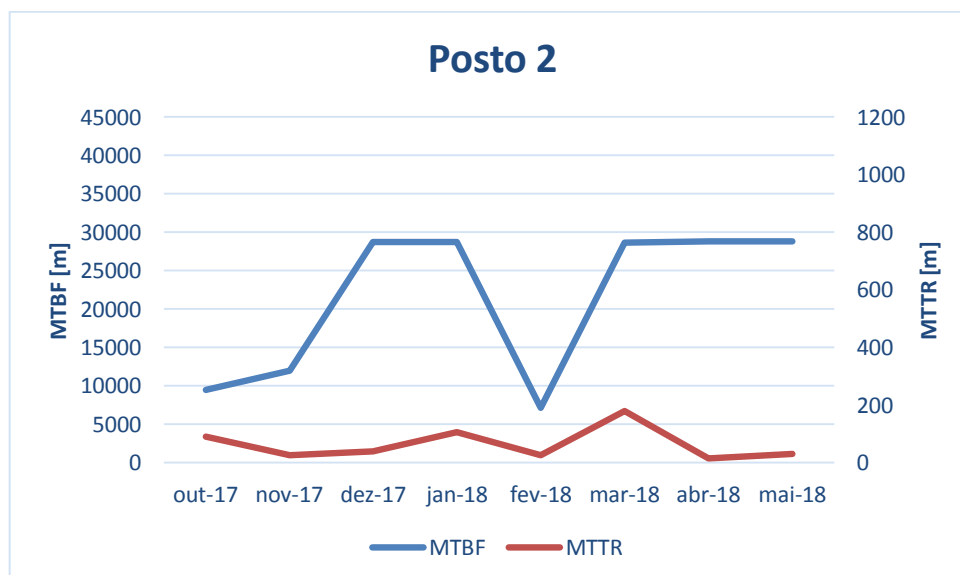
Figura 46 - Evolução do MTBF e MTTR do posto 2 da máquina 1

No mês de Outubro e Novembro este posto registou avarias relacionadas com problemas quer no variador de velocidade, quer no autómato, o que fazia com que os motores deste posto não tivessem rotação, tendo esta situação afetado ambos os indicadores. A partir do mês de Dezembro, como se verifica na Figura 47, com exceção do mês de Fevereiro, registou-se uma melhoria nos valores do MTBF. Analisando a mesma Figura no que toca ao MTTR conclui-se que apesar de no mês de Fevereiro se terem registadas mais avarias, pois o MTBF foi baixo, estas foram de fácil resolução, pois o MTTR também foi baixo. Ao contrário do que se registou no mês de Fevereiro no mês de Março observou-se um MTBF alto e um MTTR alto, o que mostra que em vez de várias avarias fáceis de resolver registou-se poucas avarias mas de difícil resolução, estas relacionaram-se com a troca e afinação das caixas de cames. O mês de Março registou piores resultados no indicador MTTR porque os problemas no autómato ressurgiram sendo que estes foram resolvidos no mesmo dia que apareceram. Os meses de Abril e Maio são os melhores meses e estabelecem uma tendência, pois são seguidos, estes são os melhores porque têm um MTBF alto e um MTTR baixo.

Os principais problemas do posto 2 desta máquina prendem-se com as caixas de cames, estas devido à entrada de sujidade, nomeadamente, limalhas e emulsão estavam sempre com problemas. Numa primeira fase sugeriu-se a troca destes componentes por outros com igual função mas com um índice de proteção mais alto, como esta sugestão não demonstrou os resultados desejados sugeriu-se a colocação de chapas quinadas que serviriam de elemento protetor a estes componentes, impedindo que estes fossem atingidos por limalhas ou emulsão, fazendo com que os principais problemas deste posto deixassem de existir o que faria com que os dois indicadores melhorassem substancialmente.

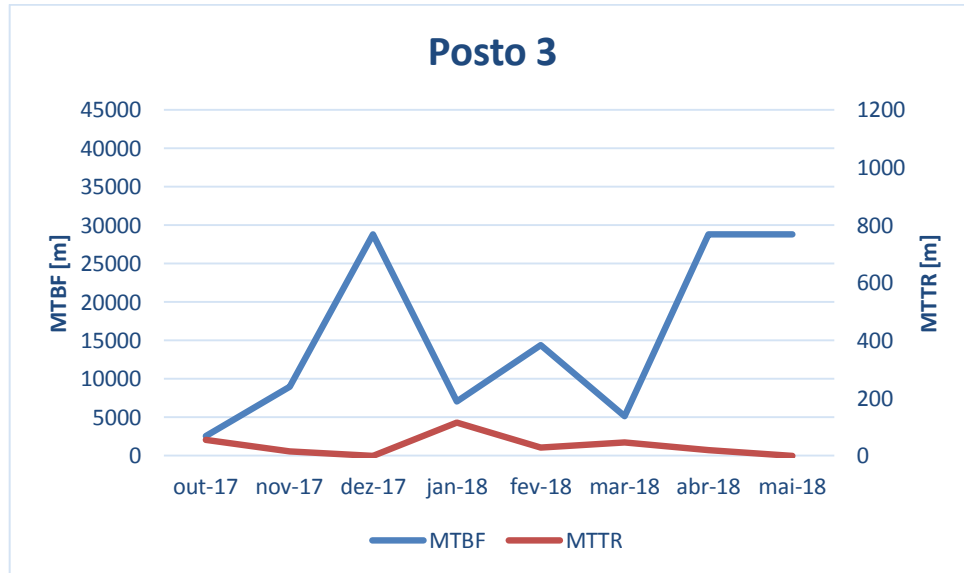
Figura 47 - Evolução do MTBF e do MTTR no posto 3 da máquina

Como mostra a Figura 48, o MTBF do posto foi melhorando gradualmente desde Outubro até Dezembro, piorando em Janeiro e melhorando em Abril e mantendo-se em Maio. Na Figura 47 observa-se que a tendência do indicador MTTR é parecida com a do indicador MTBF, estes dados indicam que sempre que existiam avarias registadas neste posto estas eram de difícil resolução, pois o MTBF baixava e o MTTR subia. As principais avarias registadas nos piores meses (Outubro, Novembro e Março) relacionam-se com a entrada de sujidade para as caixas de cames e para os anti vibratórios e também com afinações e reparações dos *spindles*. Os valores do mês de janeiro explicam-se pela existência de problemas no sensor de ferramenta partida que se arrastou por muito tempo e foi de difícil resolução, tendo de se trocar o deste posto por outro da máquina 2 que não estava a ser utilizado, para a prevenção de acontecimentos futuros relacionados com este tipo de sensores, sugere-se a introdução deste na lista de peças reserva a ter em armazém e também a colocação da inspeção deste sensor e do seu controlador nas instruções de manutenção preventiva mensal da máquina.

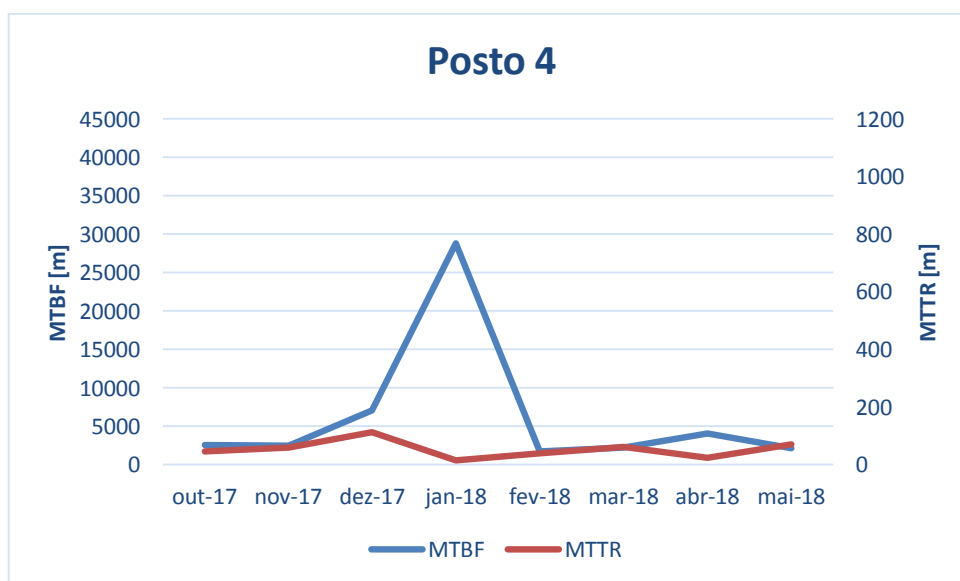
Figura 48 - Evolução do MTBF e MTTR do posto 4 da máquina 1

Como se pode ver na Figura 49, este posto é o que apresenta piores resultados de todos os postos até agora apresentados. Com exceção do mês de Janeiro em todos os meses os indicadores estavam fora do objetivo. Este facto explica-se pela tipologia deste posto, tem unidades que maquinam inferiormente ao prato divisor o que facilita a entrada de sujidade para os seus componente e também dificulta a colocação de proteções sem que estas interfiram no processo de maquinação. O mês de Janeiro foi exceção porque na última semana de Dezembro foi realizada uma intervenção de manutenção geral a este posto mas que só surtiu efeito durante o período de um mês.

Nos meses seguintes todas as avarias registadas relacionaram-se com as já apresentadas aqui, sendo que, como evidencia a Figura 48 as avarias tinham uma periodicidade de mais ou menos um mês, por isso, salienta-se a necessidade da realização de algumas das sugestões dadas neste relatório para este posto.

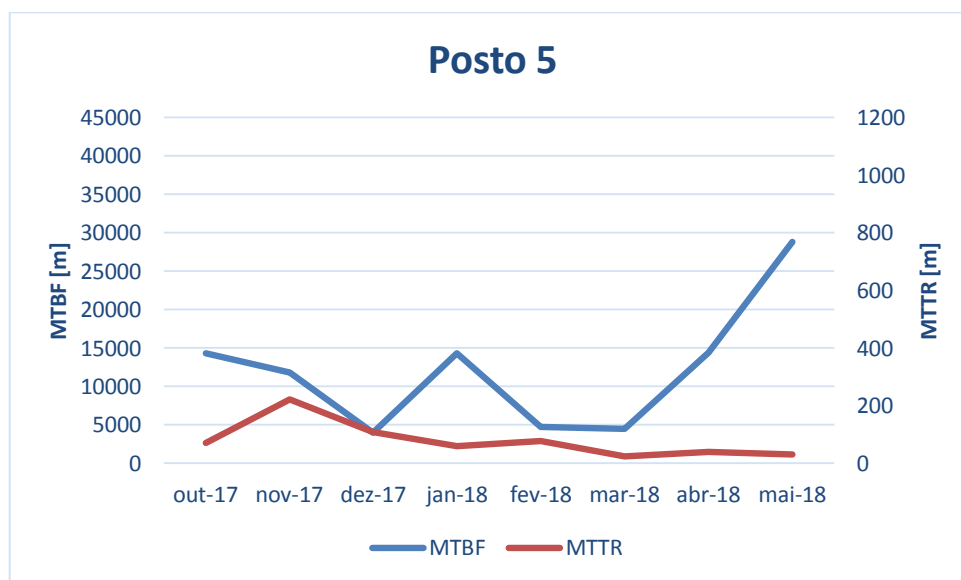
Figura 49 - Evolução do MTBF e MTTR do posto 5 da máquina 1

Como se pode verificar na Figura 50 o MTBF deste posto foi piorando até ao mês de Dezembro e a partir de Fevereiro teve uma tendência de melhoria que se registou até ao mês de Maio. O MTTR também registou uma tendência de melhoria desde o mês de Novembro até ao mês de Maio. O mês de Fevereiro registou uma quebra na evolução dos dois indicadores devido a duas avarias específicas em duas unidades distintas, em duas semanas seguidas, numa semana um *spindle* registou uma fuga de ar e teve de ser trocado e na outra um outro *spindle* sofreu um empeno no seu veio, cuja resolução foi também a troca do mesmo.

No mês de Abril as avarias apresentadas prendem-se com a entrada de sujidade para as caixas de cames, cuja solução é a colocação de chapas de proteção nas mesmas. Outro problema reportado foi uma correia partida, como já foi sugerido no decorrer deste relatório deve-se incluir a inspeção das correias no plano de manutenção preventiva da máquina.

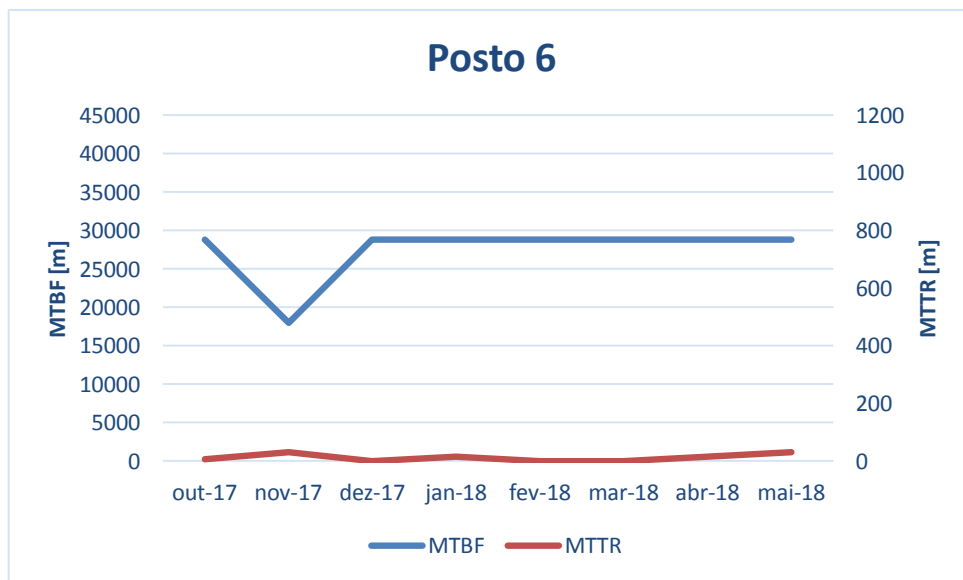
Figura 50 - Evolução do MTBF e MTTR do posto 6 da máquina 1

Como se pode constatar na Figura 51, os indicadores para este posto são considerados bons, pois em muitos dos meses o MTBF é igual ao tempo de funcionamento do posto e o MTTR é igual a zero, com exceção do mês de Novembro onde aconteceram três avarias. Neste posto nunca ocorreu mais de uma avaria por mês e o tempo de resolução da mesma nunca ultrapassou os trinta minutos, sendo que existiram meses em que não foi registada nenhuma avaria.

As avarias registadas prendiam-se com sensores avariados, como a sua troca não pressupõe um paragem demorada da máquina, aconselha-se a que exista sempre pelo menos um sensor do modelo utilizado neste posto no armazém das peças reserva.

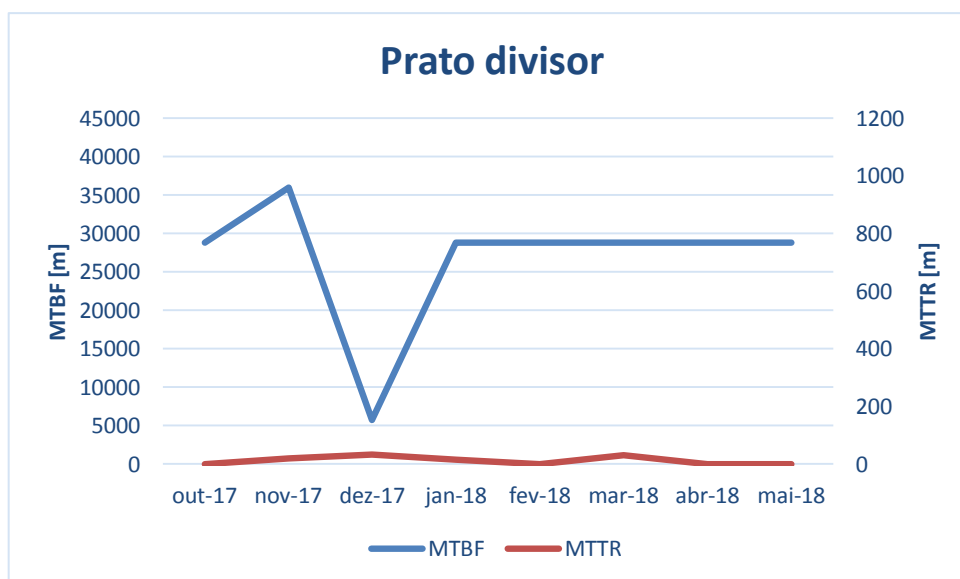
Figura 51 - Evolução do MTBF e MTTR do prato divisor da máquina 1

Como se pode verificar na Figura 52, o MTBF do Prato Divisor, excetuando o mês de Dezembro, regista valores dentro do objetivo. O mês de Dezembro é uma exceção devido a vários problemas nos sensores do mesmo, sugere-se a inclusão da verificação dos sensores do prato divisor no plano anual de manutenção preventiva da máquina com periodicidade trimestral. O mês de Fevereiro registou uma avaria que consistiu numa fuga de óleo, tendo a sua resolução passado pela substituição de um tubo. No mês de Março o prato divisor registou várias avarias que se relacionaram com as engrenagens fazendo com que os seus indicadores piorassem.

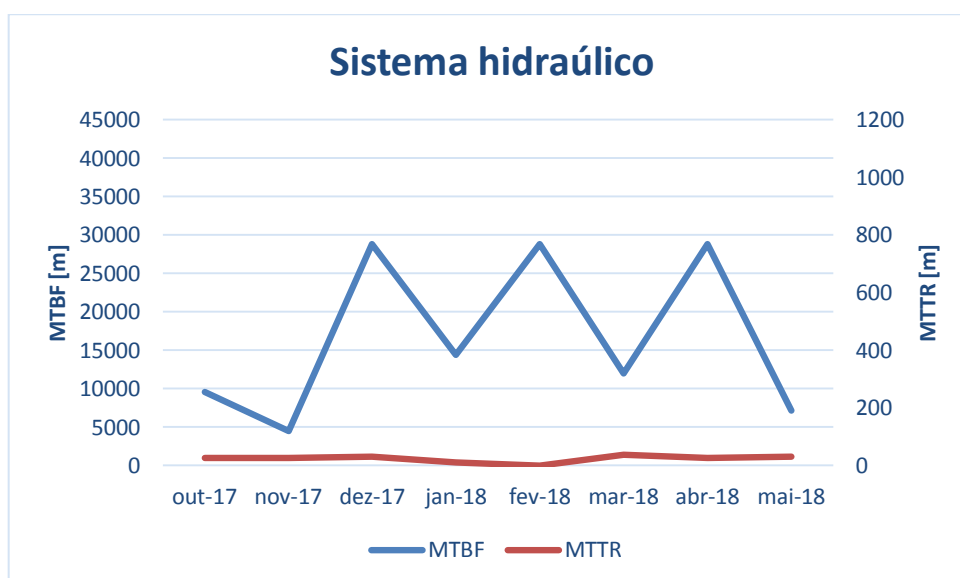
Figura 52 - Evolução do MTBF e MTTR do sistema hidráulico da máquina 1

Como se pode ver na Figura 53 os valores do indicador MTBF para este sistema não seguem nenhuma tendência, sendo este facto explicado pelas avarias registadas neste sistema terem sempre a mesma fonte, uma fuga de óleo. O indicador MTBF vai flutuando ao longo do

tempo em função da quantidade de fugas existentes no mês e da sua dimensão. Para a prevenção de avarias relacionadas com este sistema devia-se substituir toda a tubagem, sendo que este era um projeto bastante dispendioso, quer monetariamente, quer temporalmente.

A Figura 53 mostra que os valores do MTTR não se alteram muito ao longo do tempo, pois a maioria das ações tomadas pelos técnicos da manutenção resumiam-se a atestar o depósito, ação que demora quase sempre o mesmo espaço temporal.

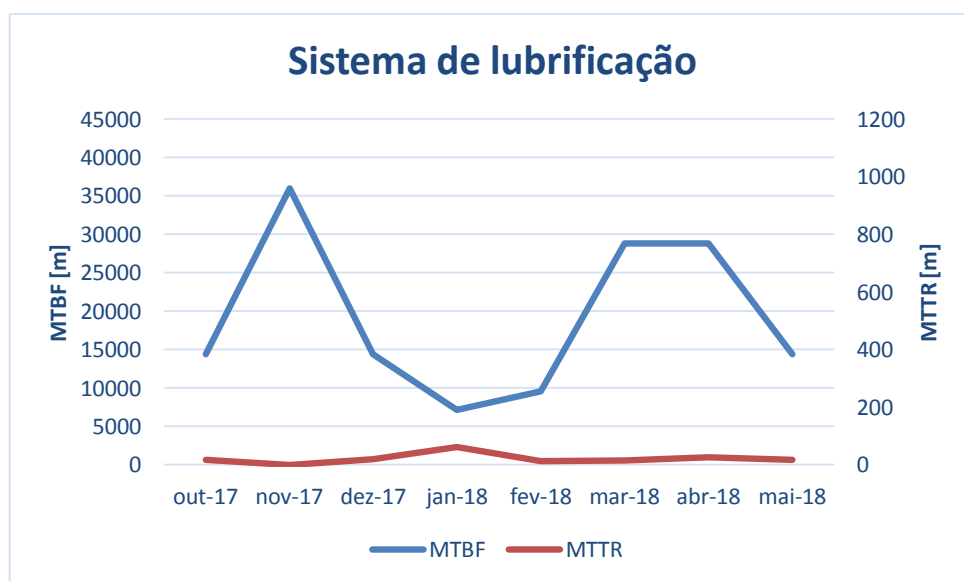
Figura 53 - Evolução do MTBF e MTTR do sistema de lubrificação da máquina 1

Como se pode verificar na Figura 54, o sistema de lubrificação apresenta variações do MTBF e do MTTR ao longo do tempo, estes valores não são reais pois advém dos pedidos de manutenção para se atestar o depósito deste sistema, sendo que, essa tarefa não é da responsabilidade da manutenção, mas da responsabilidade da produção e por isso entende-se que não deveria entrar nas contas dos indicadores de manutenção.

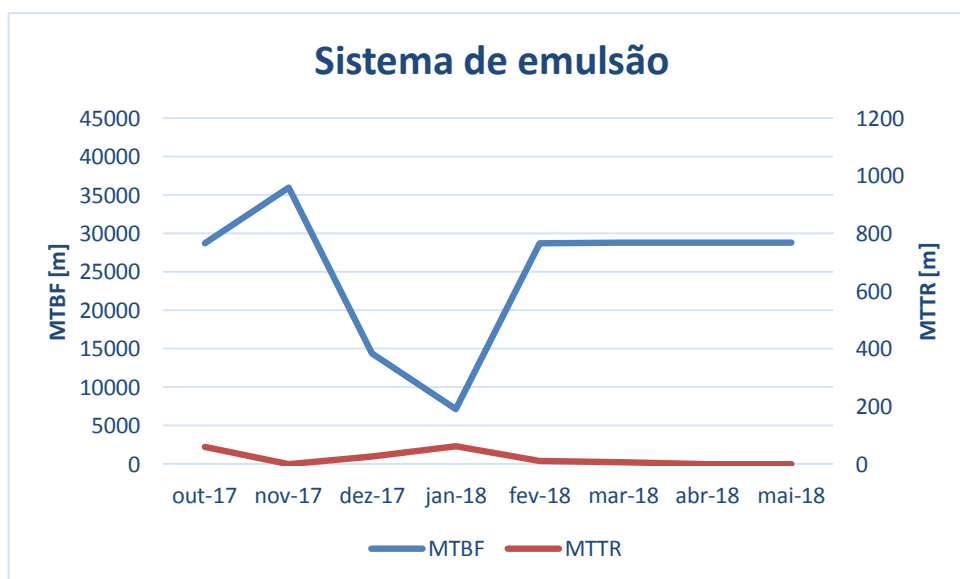
Figura 54 - Evolução do MTBF e MTTR do sistema de emulsão da máquina 1

Como se pode analisar pelos dados da Figura 55, quer o MTBF, quer o MTTR deste sistema mantiveram-se mais ou menos constantes durante os vários meses, pois excetuando no mês de Janeiro, o único pedido de manutenção feito para este sistema consistia no atestamento do seu tanque. Destes dados conclui-se que o plano de manutenção preventiva anual estava desatualizado, pois proponha a mudança mensal deste líquido, para evitar que a reposição do nível seja feita durante o horário de laboração da máquina sugere-se a inclusão de uma gama de manutenção preventiva bissemanal na qual se programa a reposição do nível de emulsão no tanque.

O mês de Janeiro foi uma exceção pois uma mangueira danificou-se fazendo com que a bomba desferrasse e a tina de retenção transbordasse, tendo estes acontecimentos aumentado o MTTR e diminuído o MTBF. Também no mês de Janeiro registaram-se avarias relacionadas com o excesso de emulsão no tanque do sistema. Estes dois dados são prenúncio de que existe uma fuga de óleo de grandes dimensões o que faz com que o óleo se misture com a emulsão fazendo com que esta aumente em quantidade. A fuga de óleo deve ser resolvida porque a existência de óleo na emulsão altera as suas propriedades, o que pode diminuir a vida útil das ferramentas de corte.

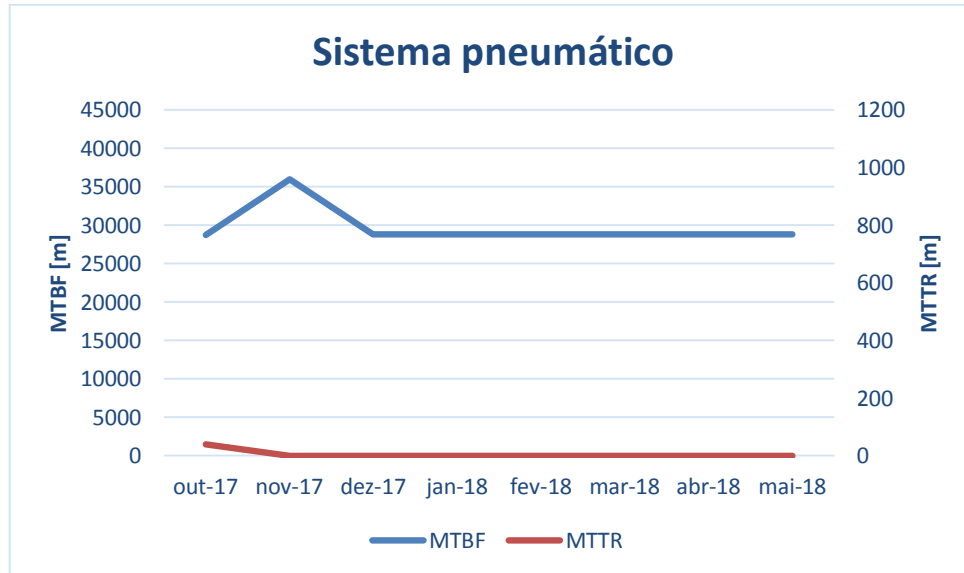
Figura 55 - Evolução do MTBF e MTTR do sistema pneumático da máquina 1

Na Figura 56 pode verificar-se que ao longo dos vários meses este sistema só registou uma avaria no mês de Outubro de 2017 que se prendeu com uma fuga de ar no central de tratamento que foi prontamente resolvida.

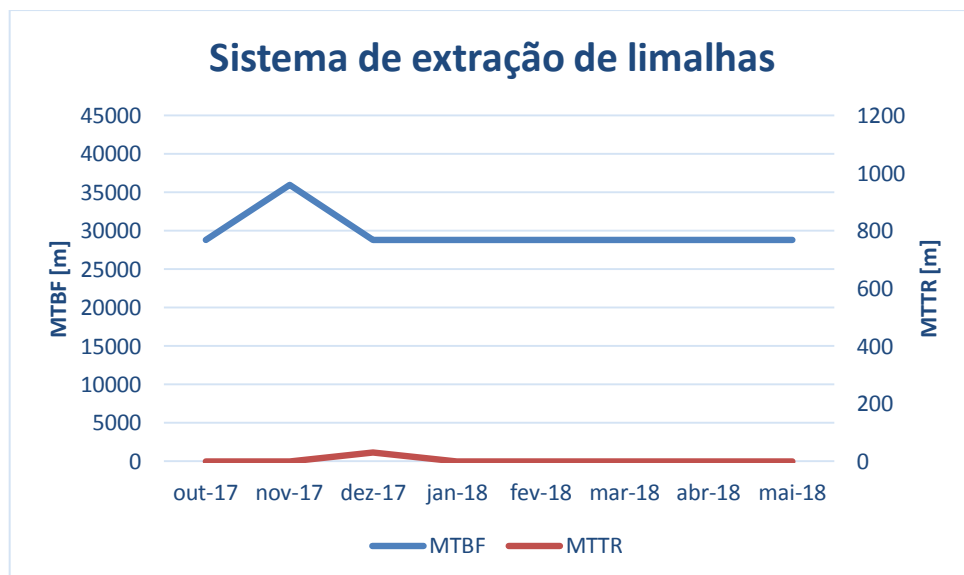
Figura 56 - Evolução do MTBF e MTTR do sistema de extração de limalhas da máquina 1

A Figura acima mostra que este sistema só registou uma única avaria nos nove meses, tendo a mesma sido devida ao acumular de limalhas no tapete o que fez disparar o relé

térmico do motor, como este sistema só registou uma avaria não é necessário propor melhorias para o mesmo.

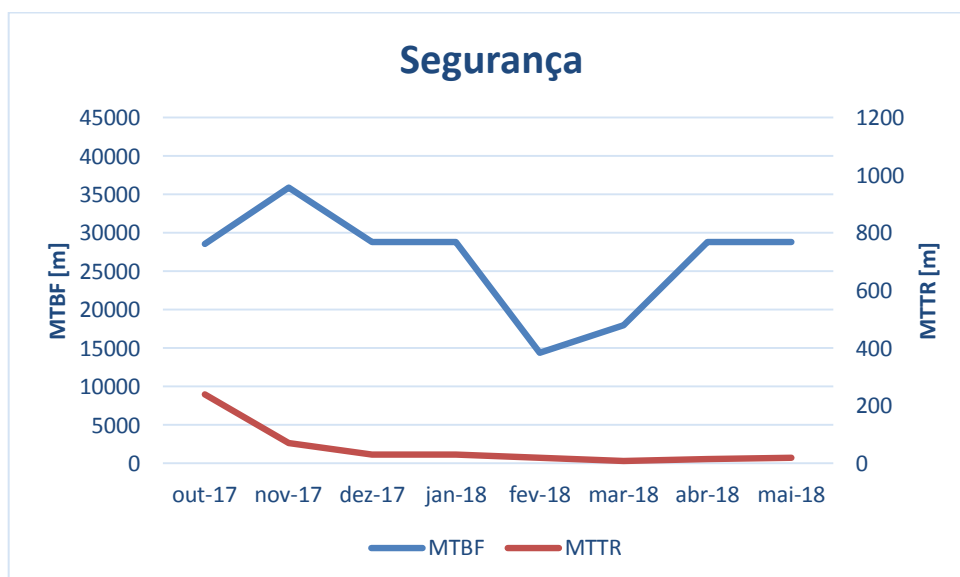
Figura 57 - Evolução do MTBF e MTTR da segurança da máquina 1

Os dados presentes na Figura acima não são representativos dos valores dos indicadores da segurança, pois neste sistema eram incluídas todas as avarias que não se incluíam em nenhum dos postos ou sistemas anteriores.

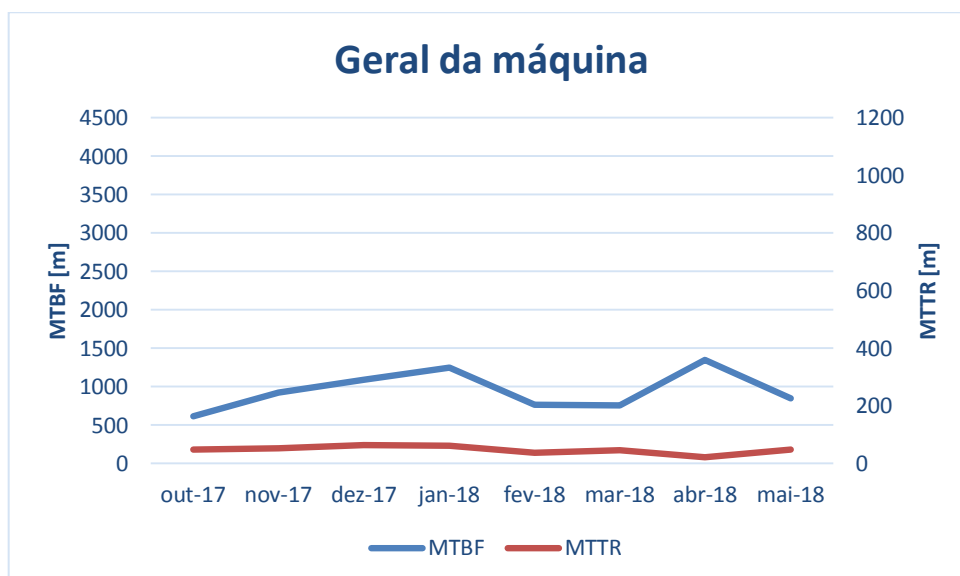
Figura 58 - Evolução do MTBF e MTTR geral da máquina 1

Neste subcapítulo intitulado geral da máquina fez-se um apanhado com todos os postos da máquina e como se pode ver no gráfico da Figura 58 o indicador MTBF esteve numa

tendência positiva desde o mês de Outubro 2017 até Janeiro de 2018, o indicador MTTR no mesmo período registou uma tendência negativa, ficando acima do objetivo nos meses de Dezembro e Janeiro. O mês de Fevereiro registou uma melhoria nos valores do indicador MTTR, mas os valores do indicador MTBF pioraram, o que indica que apesar das terem existido mais avarias reportadas e a máquina ter funcionado menos tempo nesse mês, as avarias demoraram menos tempo a resolver. Os números de Março mantiveram-se em linha com os de Fevereiro sendo que o indicador MTTR sofreu um ligeiro agravamento nos seus valores. O mês de Abril foi o melhor mês da máquina no que toca aos dois indicadores, sendo que estes voltaram a piorar no mês de Maio.

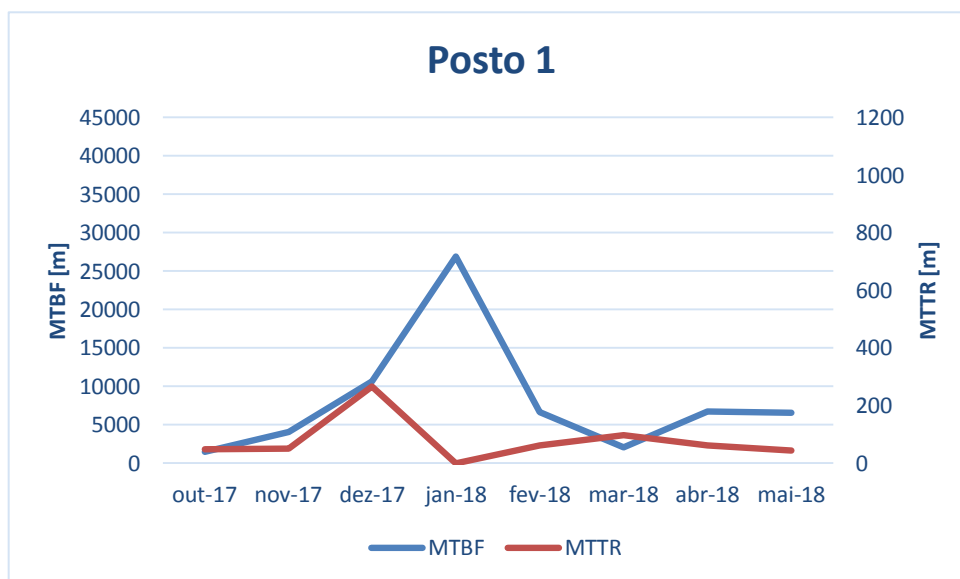
Figura 59 - Evolução do MTBF e MTTR do posto 1 da máquina 2

Como se pode verificar no gráfico com exceção do mês de Janeiro de 2018 os indicadores para este posto são considerados maus, pois o MTBF situa-se sempre em valores considerados baixos e o MTTR apesar de estar quase sempre dentro do objetivo situa-se no limite deste o que conjugado com o mau desempenho do MTBF põe este posto entre os piores desta máquina.

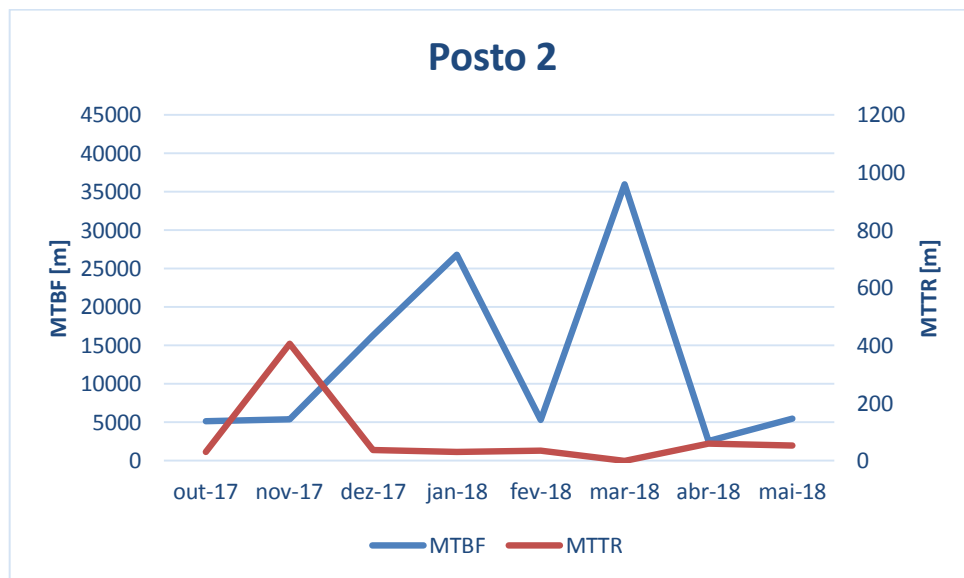
Figura 60 - Evolução do MTBF e MTTR do posto 2 da máquina 2

O gráfico da Figura 61 mostra que os valores do MTBF deste posto não seguem nenhuma tendência e com exceção do mês de Janeiro e Março apresentam valores bastante baixos. Os valores do MTTR por sua vez mantêm-se dentro do objetivo com exceção do mês de Novembro.

O mês de Novembro registou um valor de MTTR bastante elevado porque existiu uma fuga de óleo na unidade vertical esquerda e como o acesso ao tubo que estava roto era difícil teve-se de se proceder à desmontagem de toda a unidade, este processo é bastante moroso, para impedir que a este problema se repetisse procedeu-se á alteração do sítio do tubo para que se tornasse mais acessível em caso de nova rutura.

O mês de Fevereiro registou bastantes avarias que consistiram no aumento da velocidade de avanço sendo que a medida tomada para a sua resolução era a afinação da válvula que comandam o avanço da unidade de avanço, como esta tarefa é bastante simples o MTTR nesse mês esteve dentro do objetivo. Os meses de Janeiro e Março revelaram valores considerados bastante bons porque nos meses anteriores, Dezembro e Fevereiro respetivamente foi realizado uma intervenção de manutenção aprofundada neste posto o que fez com que no mês seguinte quase não se verificasse avarias.

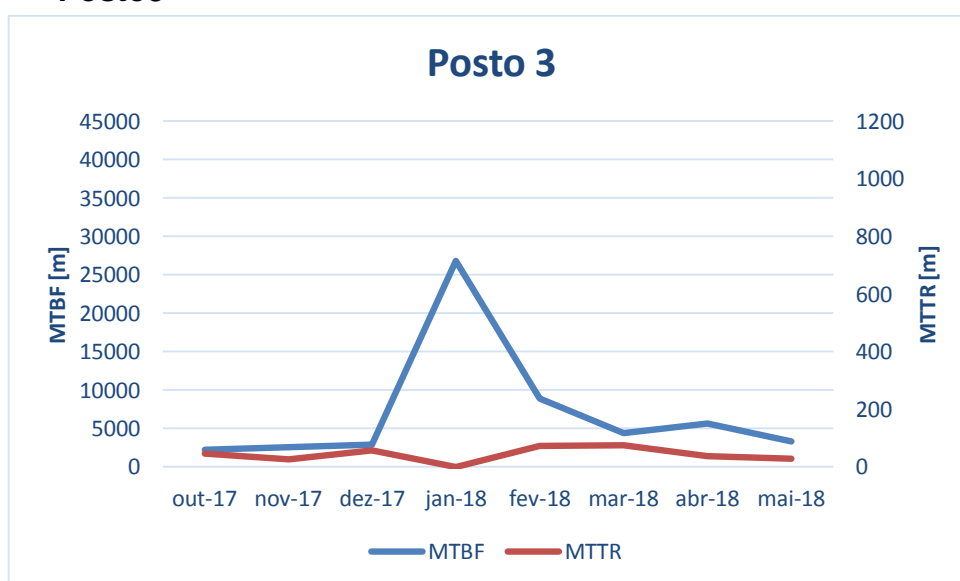
Figura 61 - Evolução do MTBF e MTTR do posto 3 da máquina 2

O gráfico da Figura 62 mostra que os indicadores deste posto variam ao longo do tempo não desenvolvendo uma tendência, os valores do MTBF são considerados maus pois são bastante baixos com exceção do mês de Janeiro. Os valores do MTTR com exceção dos meses de Fevereiro e Março estão dentro do objetivo mas estes não se mantêm uniformes ao longo do tempo, havendo meses em que são baixos e meses em que são bastante elevados. A variabilidade do indicador MTTR é explicada pela dificuldade de resolução das avarias, isto é,

Outro problema bastante influenciador dos maus resultados deste posto são o estado de deterioração das correias de transmissão entre o motor e o *spindle*, propõe-se que se inclua a verificação do estado das correias deste posto nas gamas de manutenção preventiva mensal e que substitua os parafusos das proteções das mesmas para que não entrem detritos para o interior do tambor.

O mês de Janeiro foi uma exceção nos valores dos indicadores pois no mês de Dezembro realizou-se um intervenção de manutenção aprofundada o que fez melhorar bastante os indicadores, não foi possível realizar uma intervenção semelhante com periodicidade mensal pois é uma intervenção bastante morosa.
